# LASER TONER CARTRIDGE INSTRUÇÕES

## Para Utilizar com HPCF217A, CF230A/X, CF231A

## CF217A/CF230/CF231 Without Chip Product Instruction

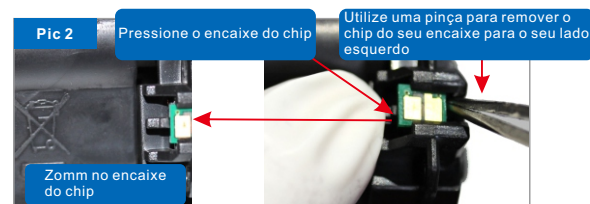
A.O Chip está na parte de baixo do toner original (Pic1). Remova o chip do toner original, verifique na (Pic2).

1. Deve substituir por um novo toner quando a impressora apresenta "Pouco Toner".
2. Deve remover o chip do toner original antes de instalar um novo (Pic2). Depois colocar o chip novo toner (Pic3).

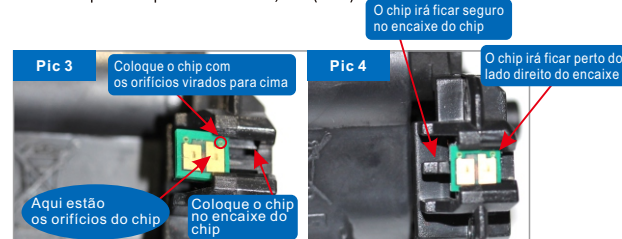
B. Coloque o chip no novo toner, ver (Pic3).

3. Após a instalação, a impressora irá informar "Pouco toner". Pode utilizar sem problema, essa informação não irá afetar a qualidade de impressão

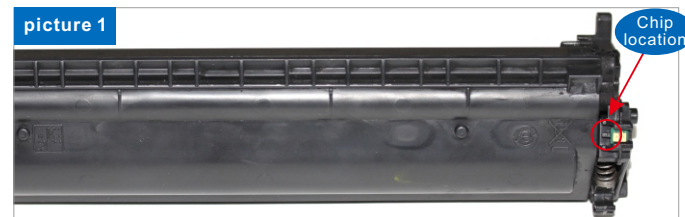
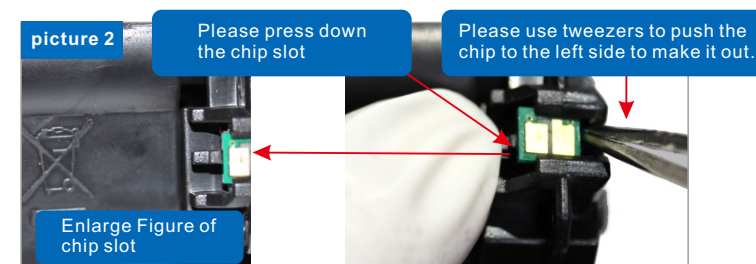
Before using our toner cartridge, please take off the chip from original toner cartridge according to picture 2. Then please install the chip on our new compatible toner cartridge according to picture 3.

The chip is located at the back of the toner cartridge as picture 1. Please follow picture 2 to take off the chip.

**Attention:** do not touch the chip directly by fingers, please use tweezers to finish the above procedure.

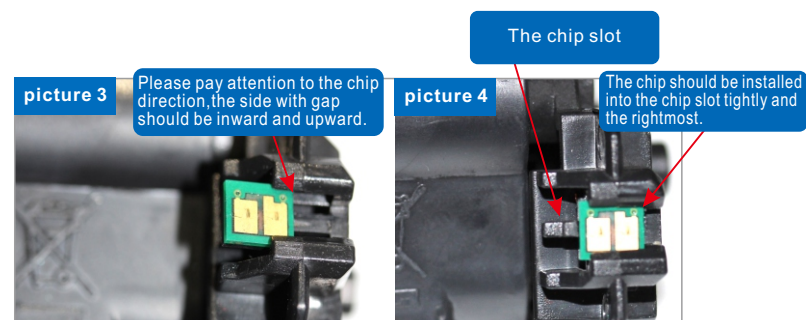
Please take off the original toner cartridge chip and then install on our product as picture 3. The finish product should be as picture 4.

After the chip installation, the printer would still inform "toner low" during the printing, but you can keep printing with no problems, it would not affect the printouts and page yield.

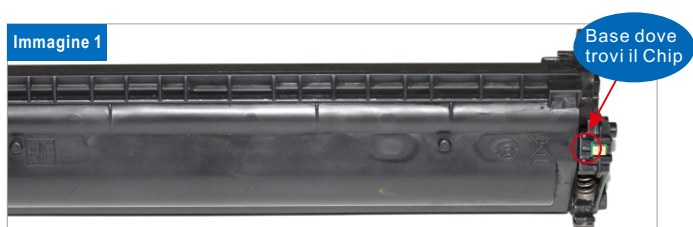
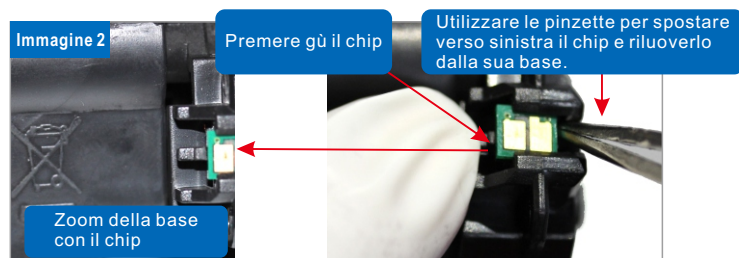
Prima di utilizzare la cartuccia compatibile, si prega di togliere il chip dalla cartuccia originale come da immagine 1 e si prega di installarlo sulla nuova cartuccia come da immagine 3. **ATTENZIONE**, non toccare il chip direttamente con le dita; si prega di utilizzare una pinzetta.

Il chip si trova nella parte posteriore della cartuccia di toner come immagine 1 e immagine 2. seguire le istruzioni per togliere il chip.

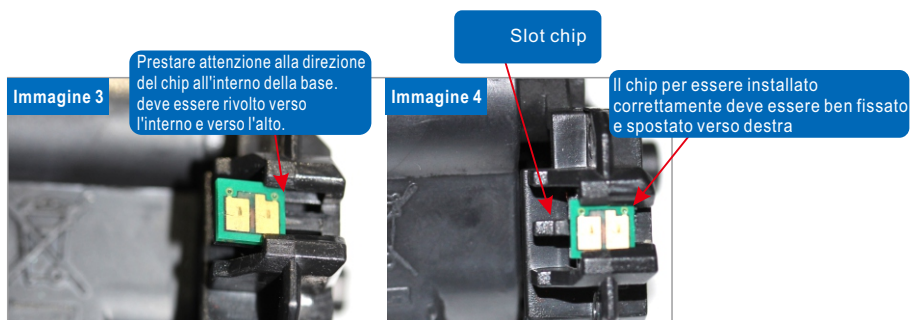
Si prega di togliere il circuito integrato originale cartuccia del toner e quindi installare sul nostro prodotto come immagine 3. Il nuovo prodotto finito dovrebbe essere come immagine 4.

Dopo l'installazione, la stampante informerà comunque che il toner è "basso" durante la stampa. La stampante può essere usata senza problemi; non ci saranno effetti sulle stampe.

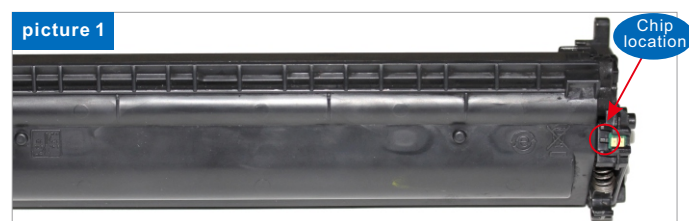
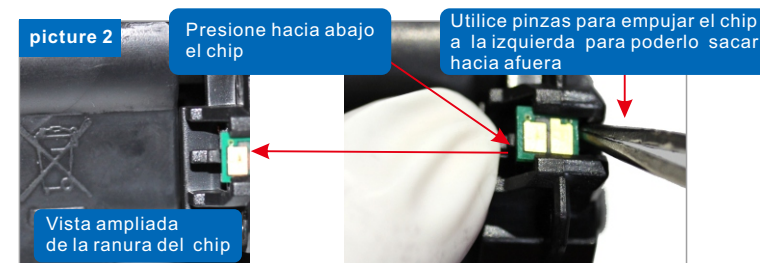
Antes de utilizar nuestro cartucho de tóner, por favor, quitar el chip del cartucho de tóner original de acuerdo a la imagen n°1 y n°2. Entonces, por favor, instale el chip en nuestro nuevo cartucho de tóner compatible de acuerdo a la imagen n°3. **Atención:** no toque el chip directamente con los dedos, utilice por favor las pinzas para terminar el procedimiento

El chip se encuentra en la parte posterior del cartucho de tóner como se indica en la imagen n°1, por favor, siga las instrucciones de la imagen n°2 para sacar el chip

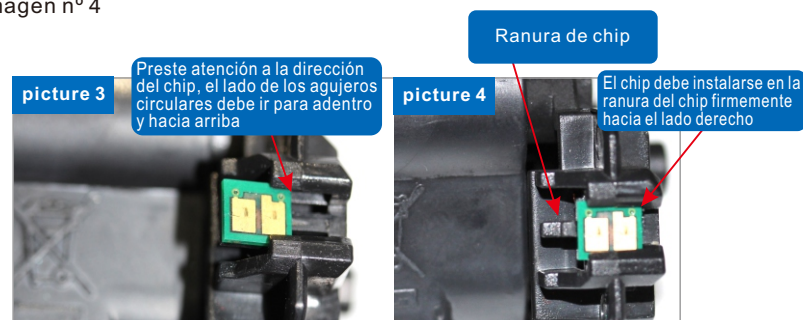
Retire por favor el chip original del cartucho de tóner y después instale en nuestro producto tal como indica la imagen n°3. Una vez finalizado el procedimiento completo debería verse como en la imagen n°4

Después de la instalación del chip, la impresora seguirá informando de "toner bajo", aun así puede seguir imprimiendo sin problemas, no afecta a las impresiones ni al rendimiento
